# GUAÑACAGUA

Restauración Iglesia de San Pedro

Subsecretaría  
de Desarrollo  
Regional y  
Administrativo

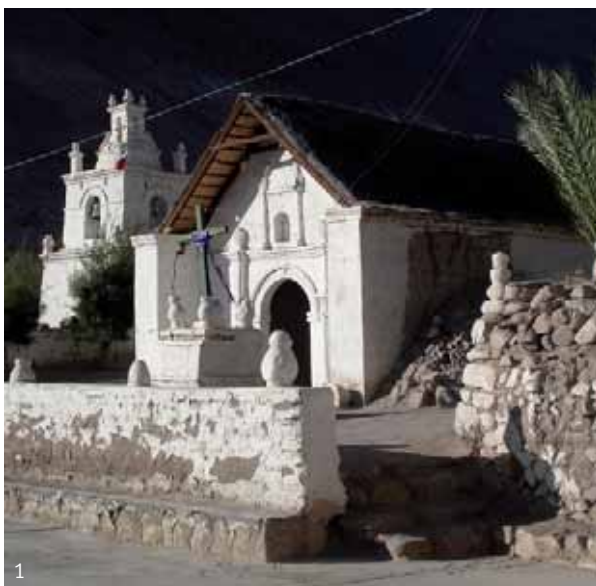
1

- Colapso parcial del contrafuerte\* en el muro del Evangelio.
- Desaplomes en muros del Evangelio y de la Epístola.
- Desaplome, desprendimientos y grietas pasantes en retablo del Altar Mayor.
- Desaplome, desprendimiento y grietas pasantes en segundo cuerpo de la torre campanario.
- Grietas pasantes verticales en muros del Evangelio y Epístola y en encuentro de muros de la sacristía.

1. Colapso de contrafuerte en muro Evangelio. 2. Grieta pasante vertical en adelantamiento de muro de la Epístola en muro fachada. 3. Erosión e intervenciones deficientes en techumbre. 4. Grietas, desprendimiento e intervención deficiente en retablo de Altar Mayor.

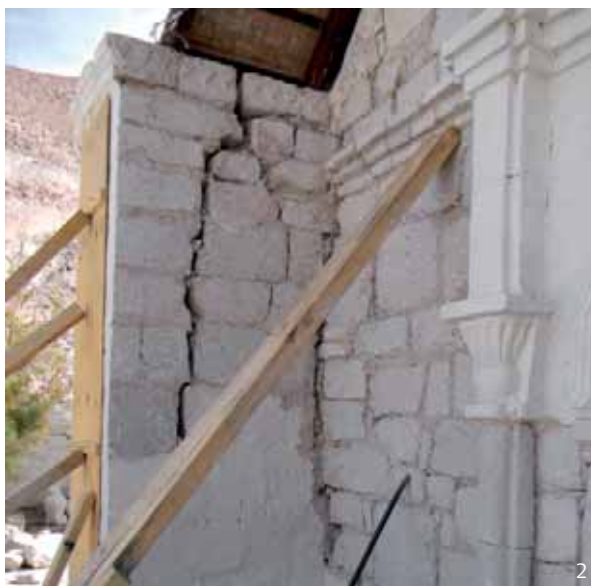
2

- Grieta pasante en la cabecera del muro de la Epístola (adelantamiento de muro en fachada).
- Grietas y enlucidos inadecuados en portada de piedra en muro fachada.

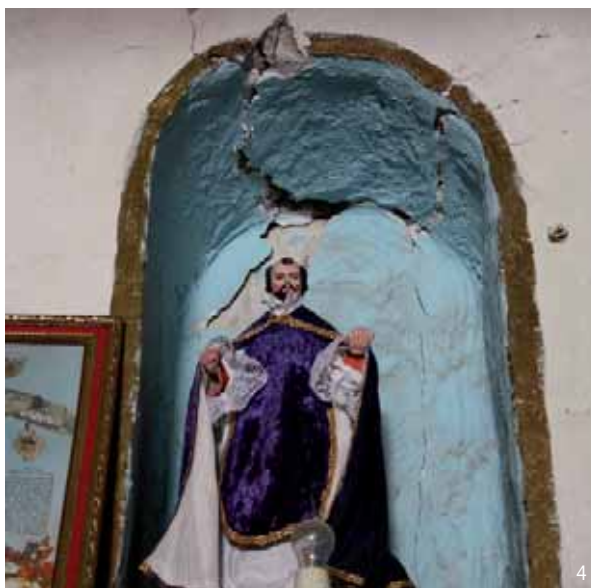
4

- Intervenciones deficientes en retablo del Altar Mayor. Pintura sintética sobre policromía original.

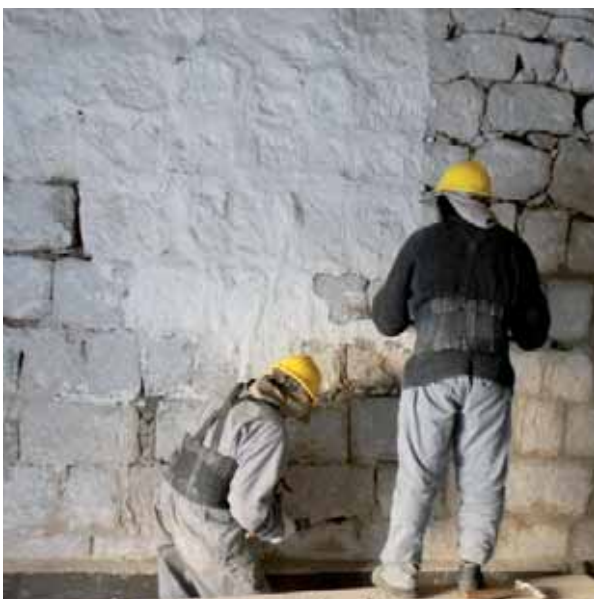
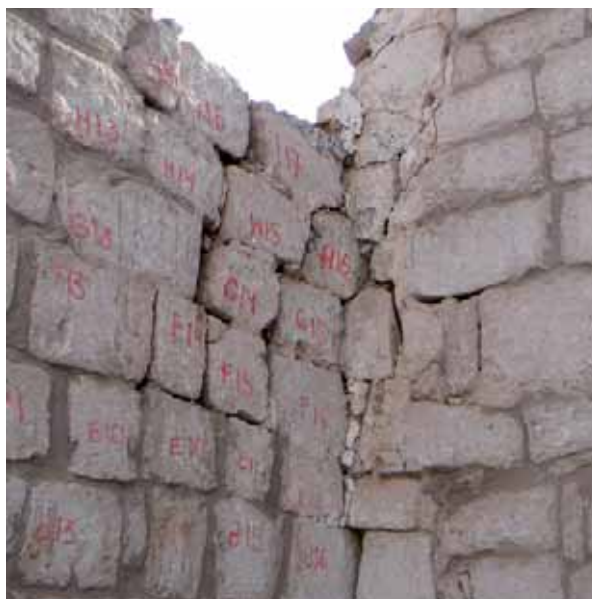
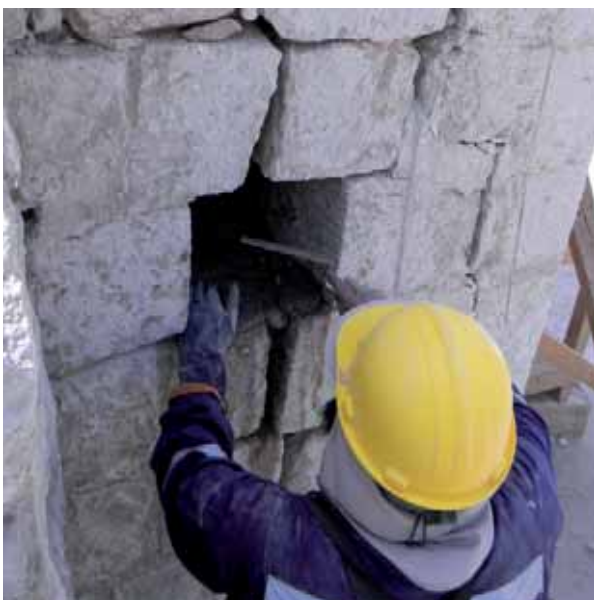
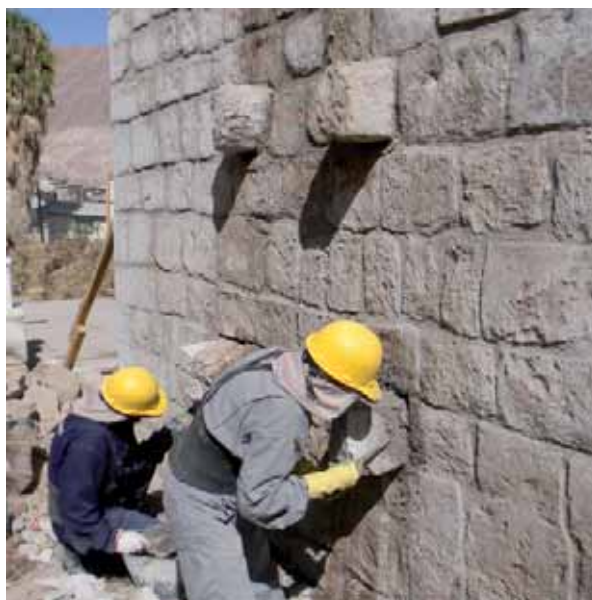
Trabajos de consolidación de muros de piedra.

La consolidación se realizó de diferentes maneras, según la intensidad del daño. Para grietas menores a 2 cm. se realizaron calzaduras e inyección de morteros de cal y arena. Las calzaduras consisten en el reemplazo de aquellas piedras fracturadas por piedras nuevas, de igual tamaño y forma, que van debidamente señaladas como elementos no originales. Para mejorar la vinculación o encuentro de muros, se realizaron llaves de piedra\*. Como terminación, se realizó el emboquillado final al modo arequipeño, fina mezcla de arena, polvo de sillar y cal, aplicada como enlucido para homogenizar el color y tonalidad de la piedra en toda la superficie del muro y, a su vez, protegerla contra acción de humedad.

En el caso de desaplomes graves o grietas mayores a 2 cm. fue necesario el desarme y posterior restitución del muro, con especial cuidado de no debilitar la estructura. Antes del desarme, se marcó cada pieza de piedra con una nomenclatura sencilla para su posterior identificación al momento de la restitución y armado, al modo de anastilosis, disponiendo el mismo orden original sin cambiar la geometría y estética del muro. En este proceso de restitución o armado de muros, al igual que en la consolidación de éstos, se empleó morteros de cal y arena y el fino emboquillado final descrito. El núcleo del muro cajón se rellenó con tierra y piedras pequeñas del lugar, apisonándolo cada vez que se levantaba una nueva hilada de piedra del muro.

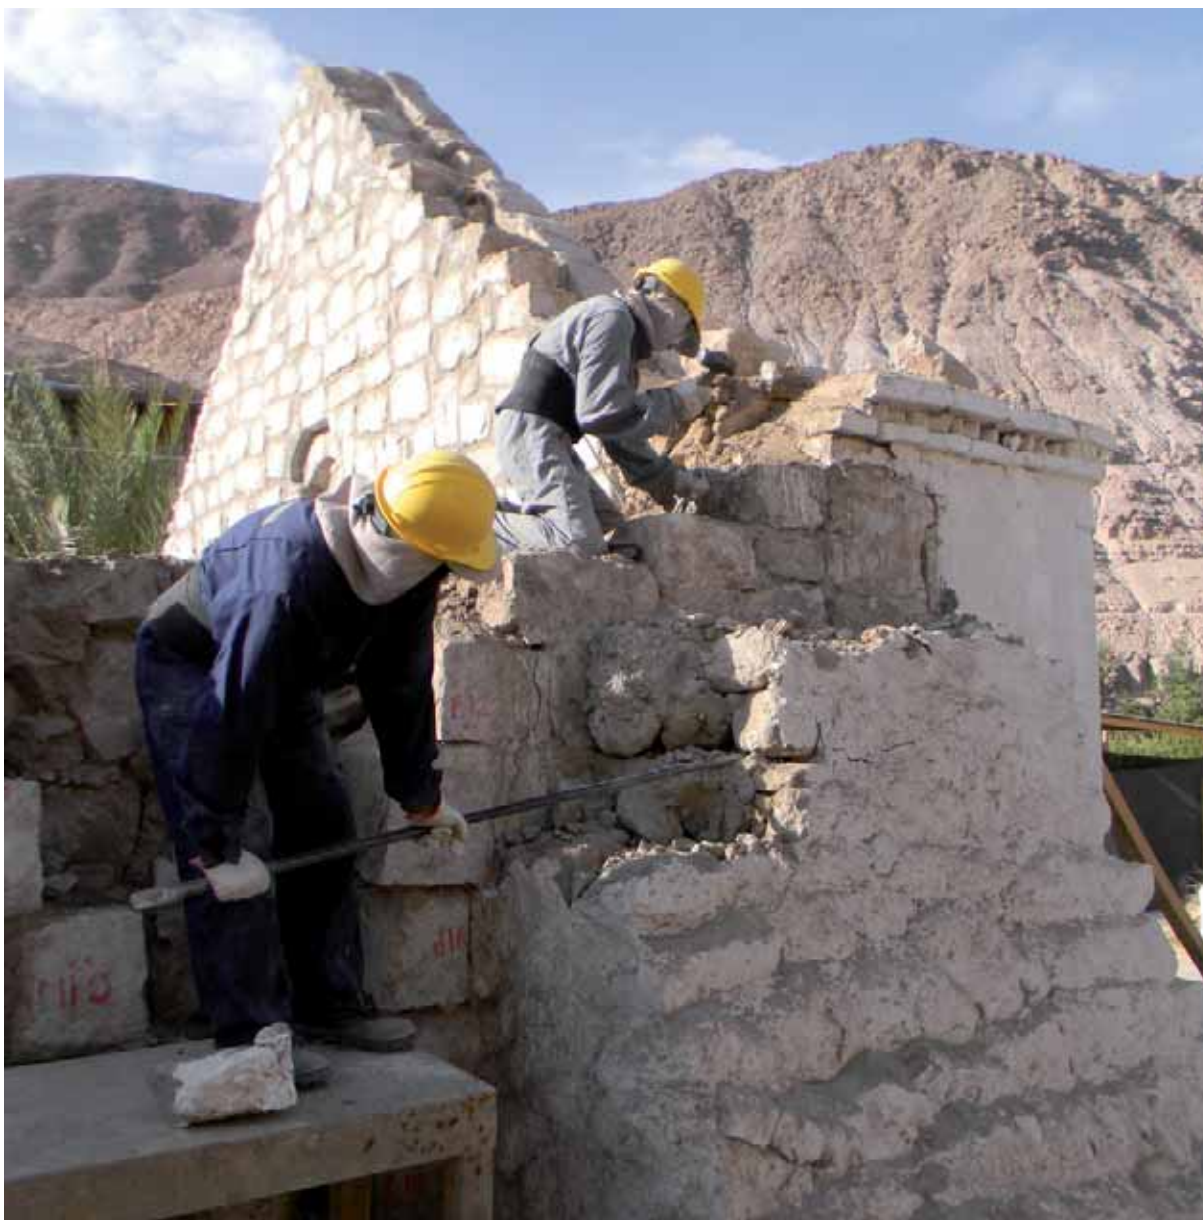
Trabajos de mejoramiento en conexión de contrafuertes y muros de piedra.

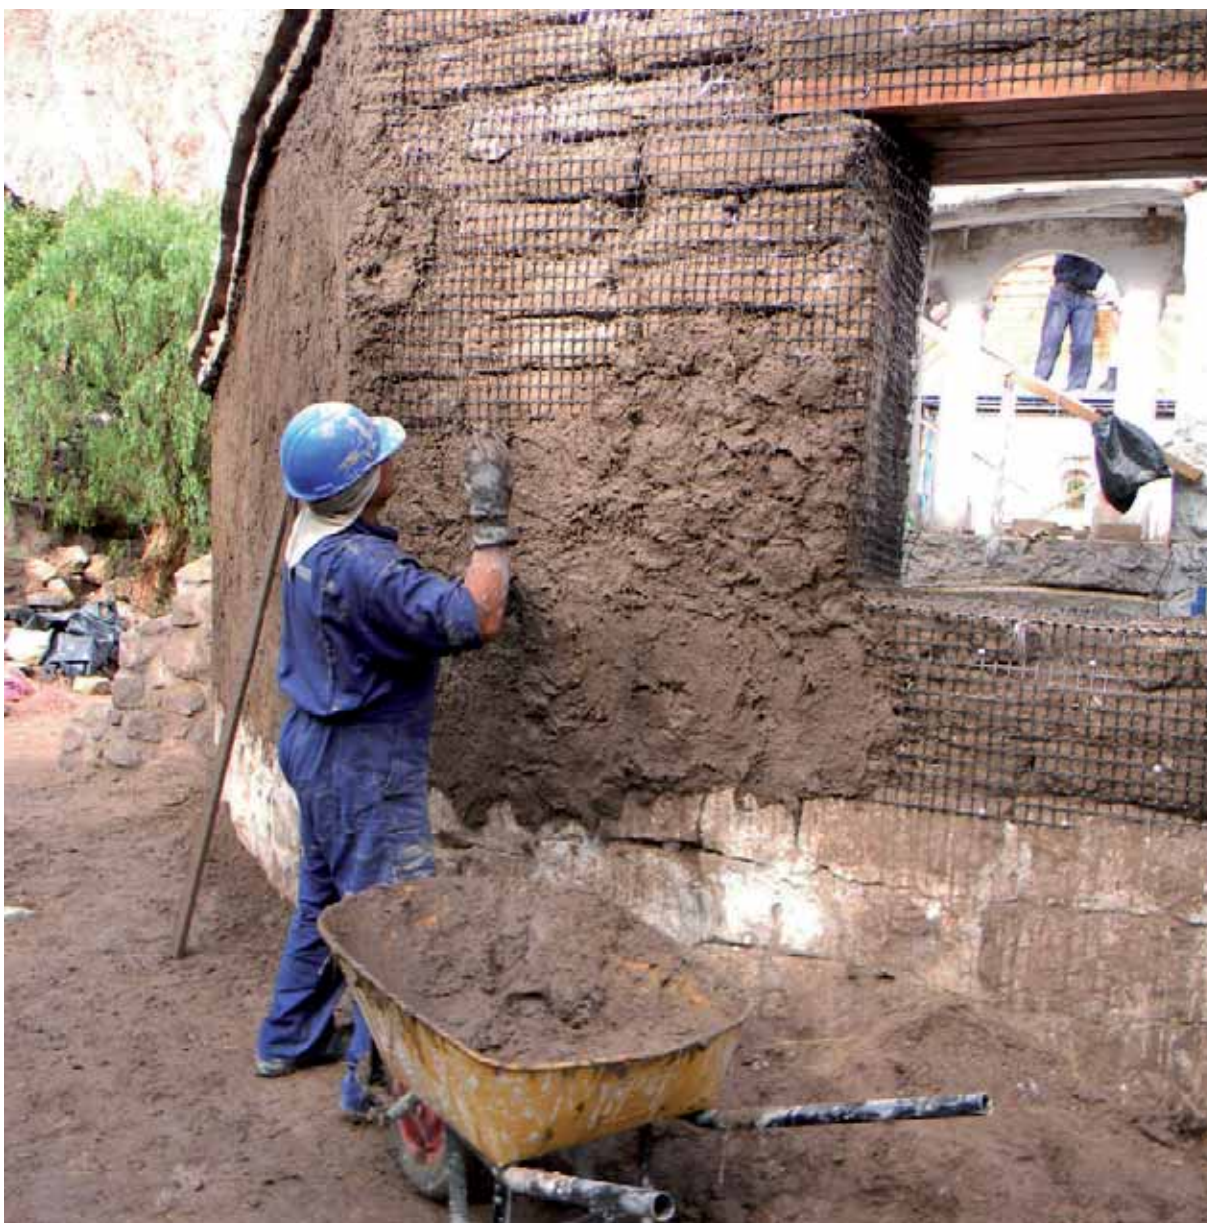
Trabajos de consolidación de muros de adobe con sistema de confinamiento con geomalla como medida de refuerzo estructural.

La consolidación de los muros de adobe sigue un procedimiento similar al descrito para los muros de piedra, empleándose calzaduras de adobes nuevos para reparar daños de erosión y grietas graves. En este caso, las piezas nuevas calzadas en reemplazo de las piezas estructurales dañadas son adobes, elaborados de acuerdo a técnica y diseño original. Los nuevos adobes se fabricaron con tierra del lugar con la misma técnica y diseño de 60x30x12 cm. de los adobes originales del templo. El proceso se hace de manera controlada, cuidando la composición de la tierra, con adecuadas proporciones de tierra limo, arena, arcilla y estiércol, agregándose finalmente paja o ichu para mejorar resistencia a tracción. Los morteros de pega son de tierra, de la misma calidad y también con paja brava. Con el objetivo de cumplir con la filosofía de diseño de la restauración, la que buscaba conservar el templo de manera segura frente a sismos severos, evitando colapsos y daños a vidas humanas, se instaló un sistema de confinamiento con geomalla como medida de refuerzo estructural. Este sistema ha sido desarrollado con pruebas de campo y laboratorio a lo largo de 40 años por investigadores de la Facultad de Ingeniería de la Universidad Católica de Perú, y transferido a Fundación Altiplano por los ingenieros Julio Vargas y Daniel Torrealva. El sistema permite mantener la materialidad y sistema constructivo originales y, a la vez, asegurar la estabilidad de la estructura frente a sismos severos. La geomalla envuelve los muros, conectando ambas caras por medio de cabos de nylon dispuestos en rombos cada 30 cm. La malla se fija en la viga collar o arrocabe de la cumbre del muro y también a nivel del cimientado, con anclaje de piedras y morteros de cal y arena. De esta manera, la geomalla integra la estructura total del templo. Sobre la geomalla se aplican fácilmente los revoques de barro y enlucidos de cal. Los revoques de barro se ejecutan según sistema tradicional existente en la iglesia, con tierra de buena calidad, arena fina y baba de pala de tuna. La aplicación de enlucidos de cal se ejecuta también según sistema tradicional, con cal viva apagada, mezclada con agua enriquecida con baba de pala tuna y sal gruesa, que ayudan a la fijación de la cal y a mejorar su resistencia contra la acción erosiva del sol y la humedad.

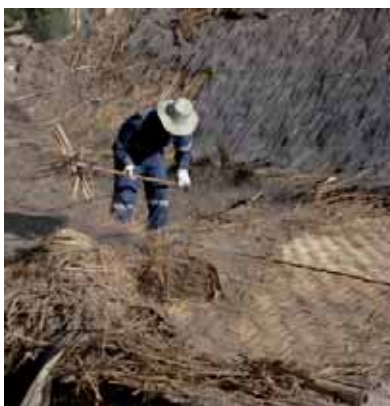
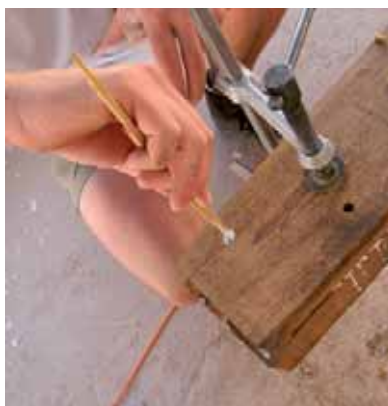
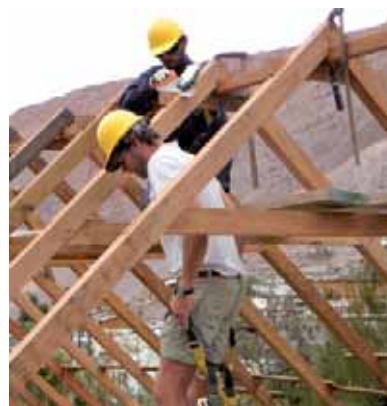
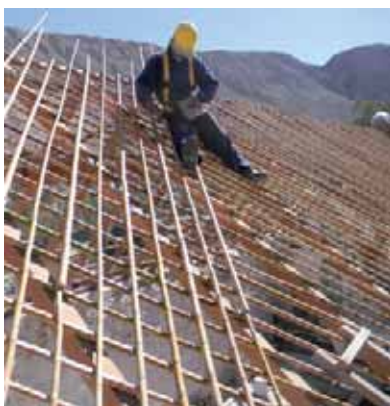
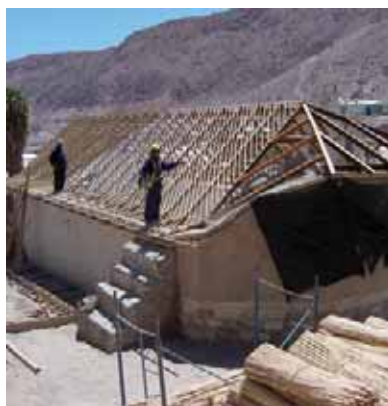
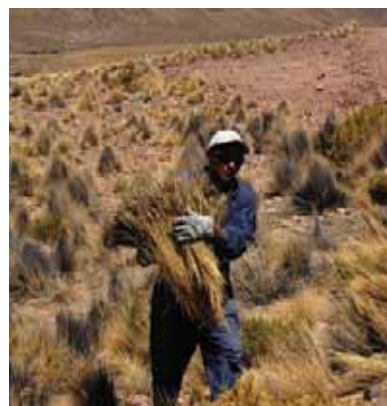
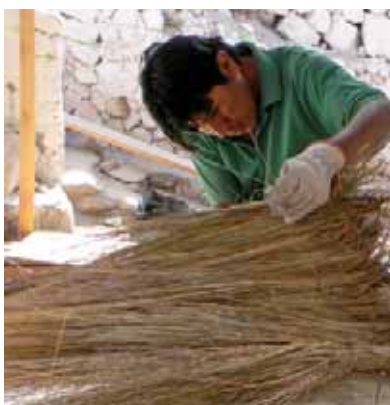
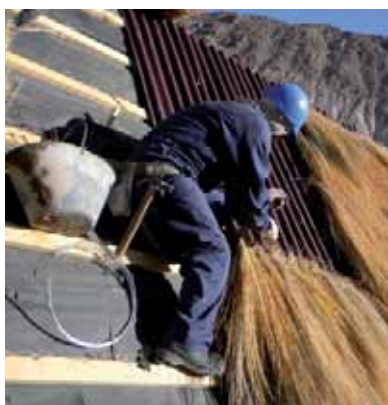
Trabajos de restitución de la techumbre. Destaca la recolección y tejido de paja brava.

La intervención en la techumbre de la iglesia no estaba incluida en el proyecto original de restauración, sin embargo, durante los trabajos se verificó que la estructura tenía daños graves por erosión de xilófagos, y que la conexión de los pares al muro era deficiente. Estos daños, junto a la presencia de materiales que no correspondían con la materialidad original del templo y al alto valor patrimonial de la iglesia, hacían necesaria la restauración de la techumbre. La comunidad y el párroco, que habían efectuado trabajos a nivel de techumbre en el año 1991, respaldaron esta decisión solicitando directamente al Consejo de Monumentos aprobar la propuesta de mejoramiento de Fundación Altiplano. La decisión de intervenir a nivel de techumbre para revertir daños por xilófagos e intervenciones deficientes, así como aplicar medidas de reforzamiento estructural, responden a los criterios de autenticidad y mínima intervención con seguridad, que define acciones mínimas necesarias para conservar adecuadamente frente a los agentes de riesgo principales.

Se realizó el desarme de la estructura y se solucionó la falta de vinculación de la armadura a la estructura de muros de piedra, mediante la restitución de la viga arrocabe\*, elaborada en madera manicillo de 5x5", fijada a la cumbre de los muros por estacas de madera manicillo de 3x3". Los pares de la armadura se fijan a la viga arrocabe con ensamble y fijación de clavos. Se recuperó la mayor cantidad de piezas de pino Oregón original que no presentaba daños por xilófagos. Los pares dañados y no originales, fueron reemplazados por pares de madera manicillo, con mismas dimensiones, siendo debidamente identificados.

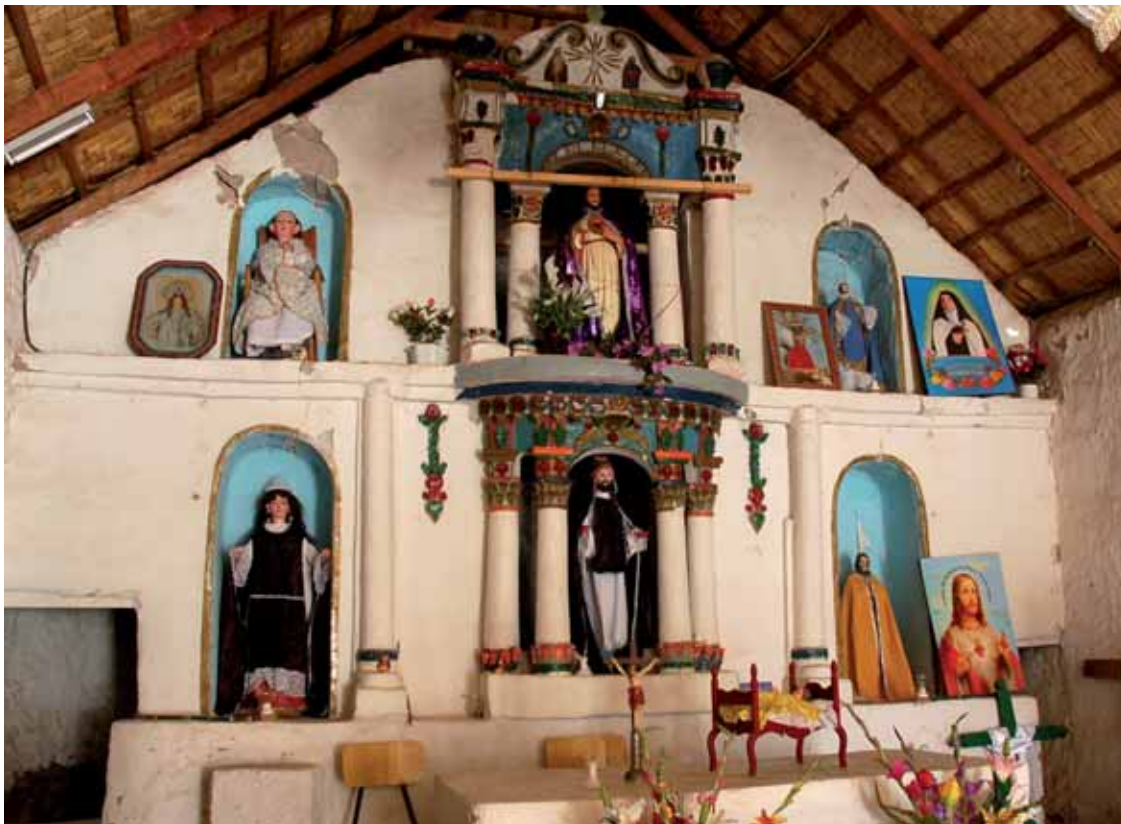
Retablo antes de ser restaurado.

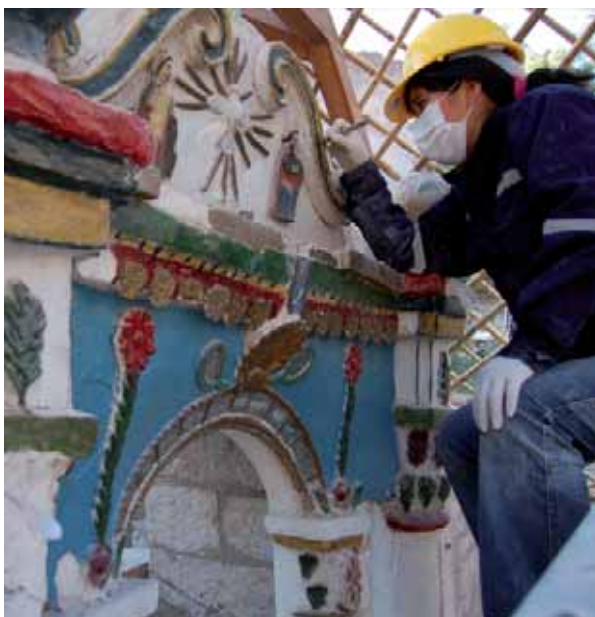
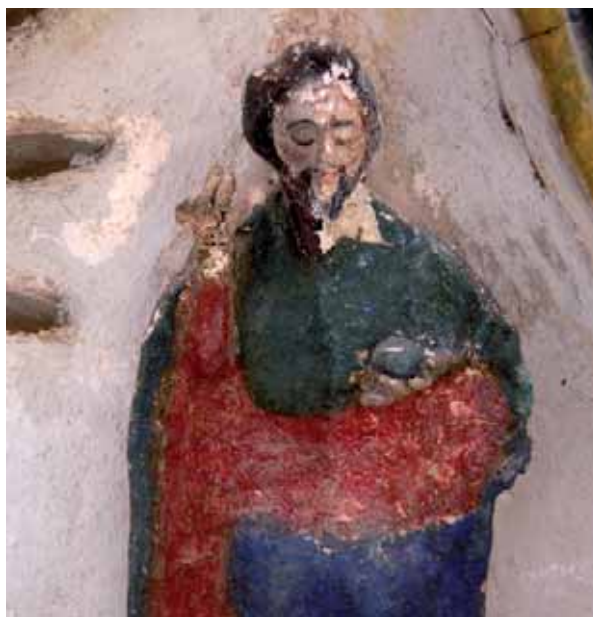
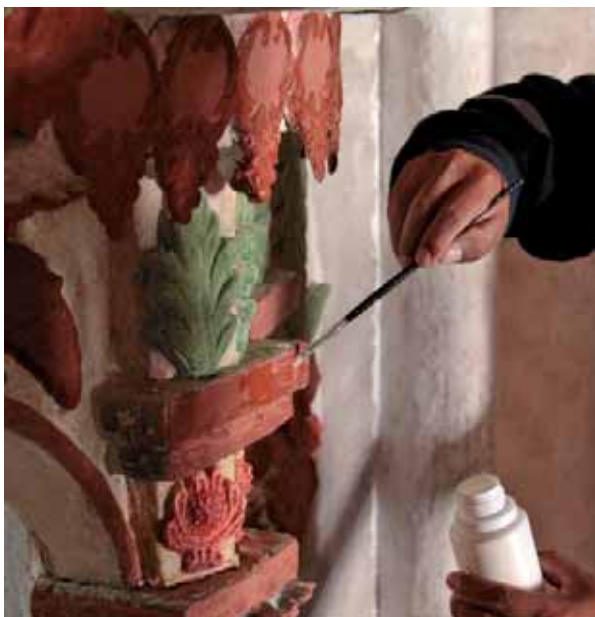
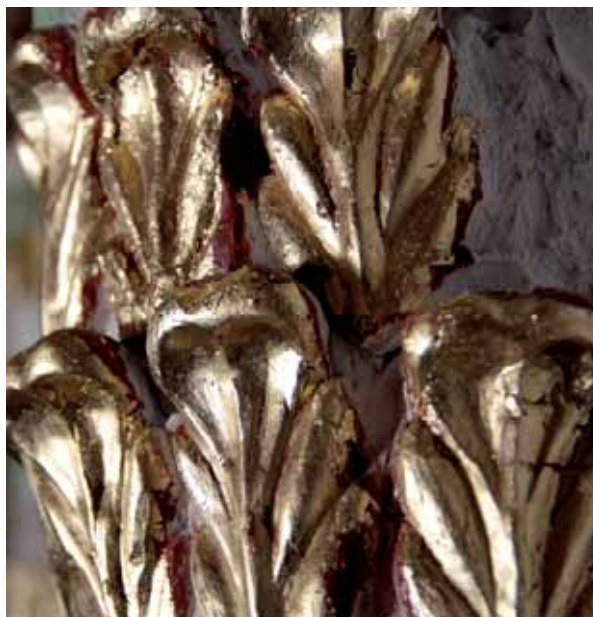
Trabajos de restauración en retablo de Altar Mayor. Destaca la recuperación de su policromía y pan de oro original.
