# GUAÑACAGUA

Restauración Iglesia de San Pedro

Subsecretaría  
de Desarrollo  
Regional y  
Administrativo

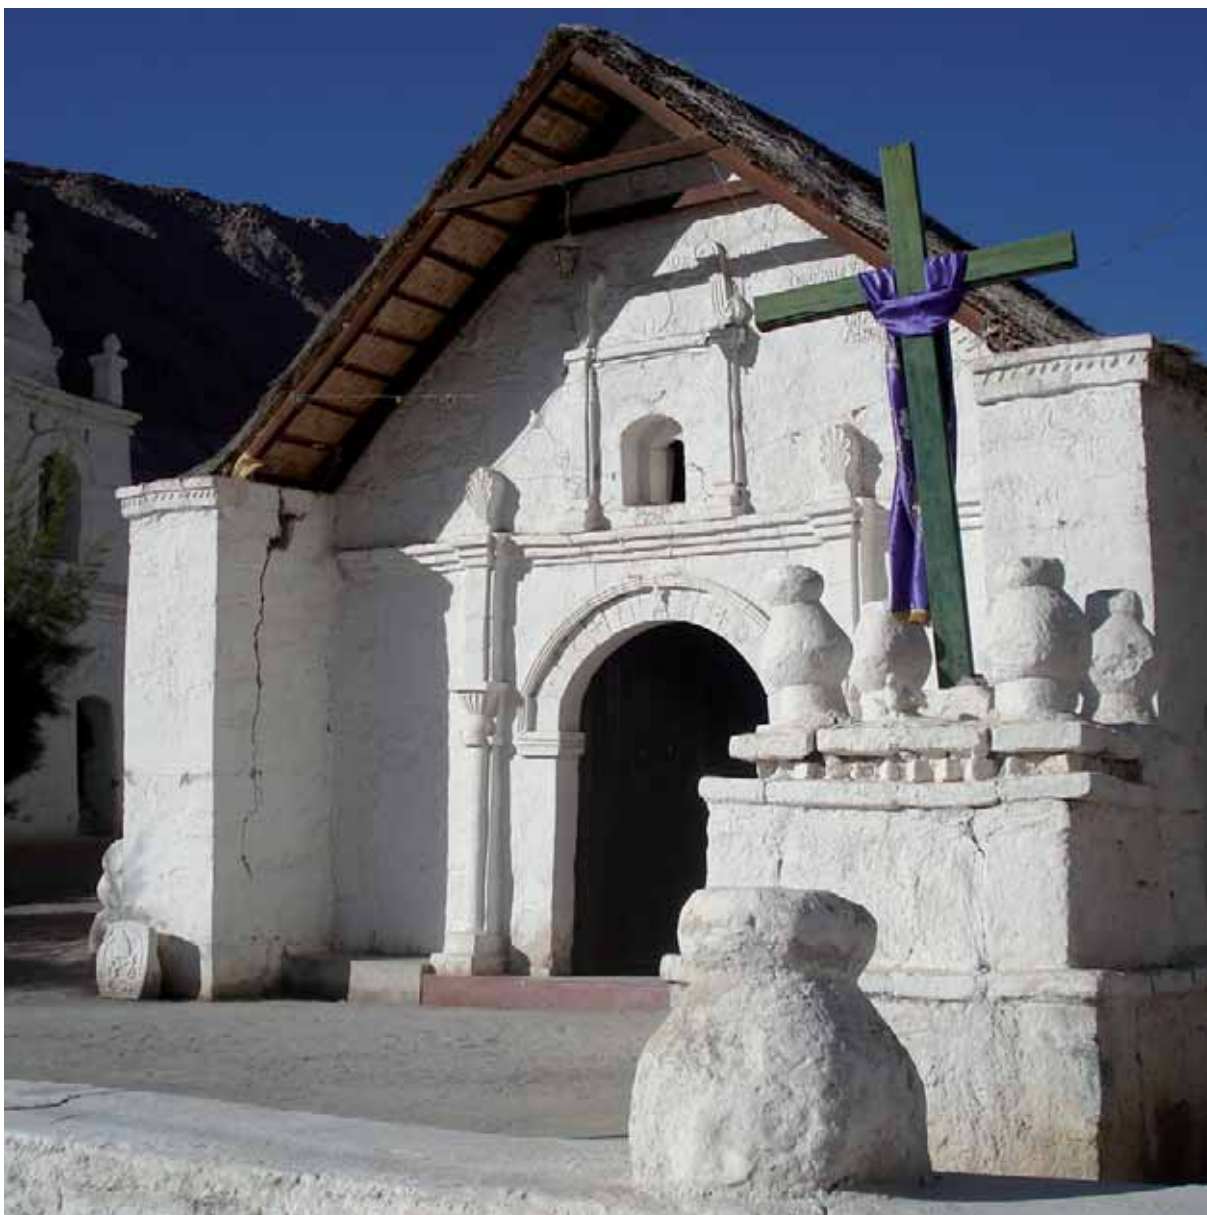
Iglesia de San Pedro de Guañacagua después del terremoto de 2005.

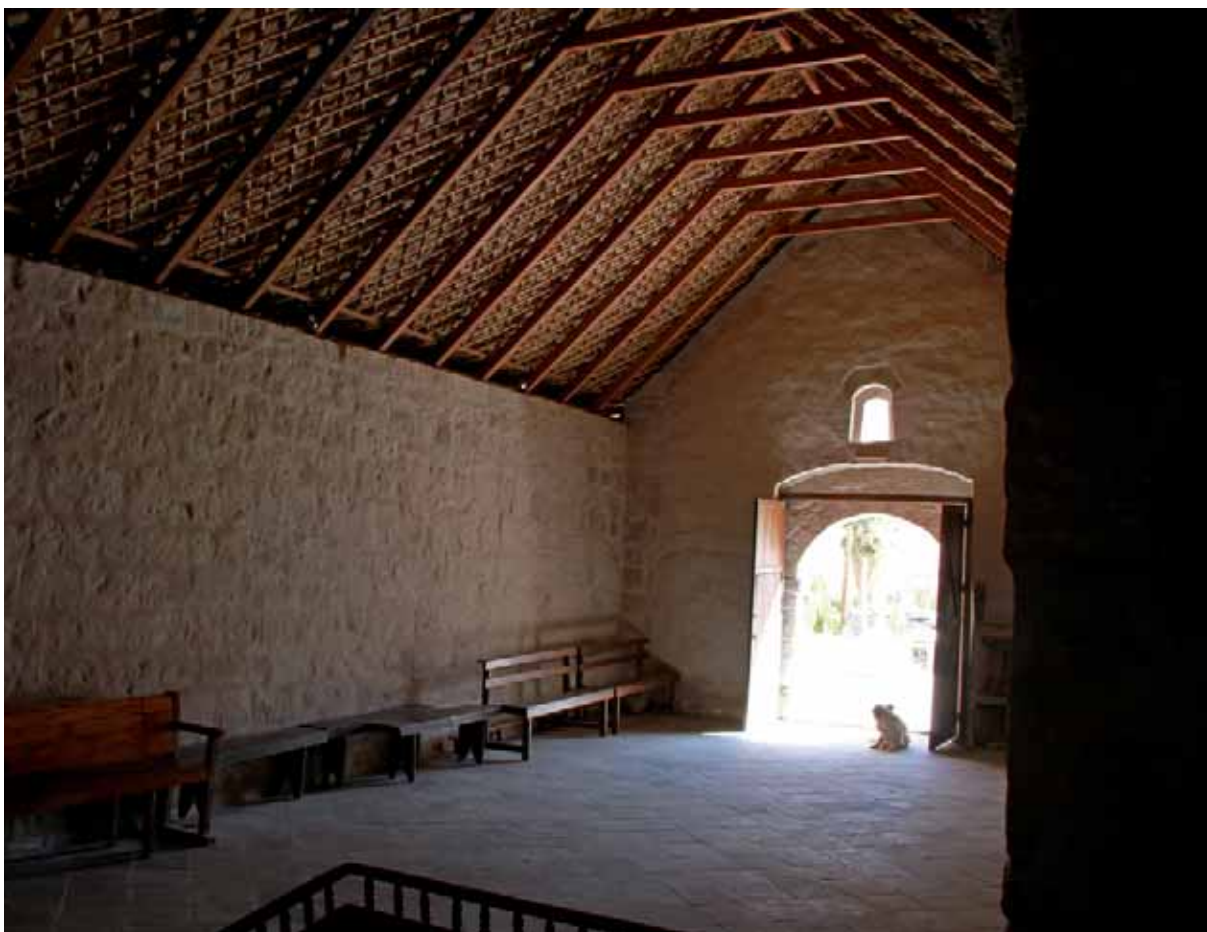
Interior del templo luego de los trabajos de consolidación de los muros.

La consolidación se realizó de diferentes maneras, según la intensidad del daño. Para grietas menores a 2 cm. se realizaron calzaduras e inyección de morteros de cal y arena. Las calzaduras consisten en el reemplazo de aquellas piedras fracturadas por piedras nuevas, de igual tamaño y forma, que van debidamente señaladas como elementos no originales. Para mejorar la vinculación o encuentro de muros, se realizaron llaves de piedra\*. Como terminación, se realizó el emboquillado final al modo arequipeño, fina mezcla de arena, polvo de sillar y cal, aplicada como enlucido para homogenizar el color y tonalidad de la piedra en toda la superficie del muro y, a su vez, protegerla contra acción de humedad.

En el caso de desaplomes graves o grietas mayores a 2 cm. fue necesario el desarme y posterior restitución del muro, con especial cuidado de no debilitar la estructura. Antes del desarme, se marcó cada pieza de piedra con una nomenclatura sencilla para su posterior identificación al momento de la restitución y armado, al modo de anastilosis, disponiendo el mismo orden original sin cambiar la geometría y estética del muro. En este proceso de restitución o armado de muros, al igual que en la consolidación de éstos, se empleó morteros de cal y arena y el fino emboquillado final descrito. El núcleo del muro cajón se rellenó con tierra y piedras pequeñas del lugar, apisonándolo cada vez que se levantaba una nueva hilada de piedra del muro.

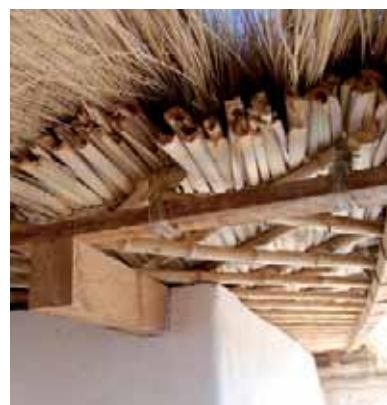
Trabajos de restitución de la techumbre. Destaca la recolección y tejido de paja brava.

La intervención en la techumbre de la iglesia no estaba incluida en el proyecto original de restauración, sin embargo, durante los trabajos se verificó que la estructura tenía daños graves por erosión de xilófagos, y que la conexión de los pares al muro era deficiente. Estos daños, junto a la presencia de materiales que no correspondían con la materialidad original del templo y al alto valor patrimonial de la iglesia, hacían necesaria la restauración de la techumbre. La comunidad y el párroco, que habían efectuado trabajos a nivel de techumbre en el año 1991, respaldaron esta decisión solicitando directamente al Consejo de Monumentos aprobar la propuesta de mejoramiento de Fundación Altiplano. La decisión de intervenir a nivel de techumbre para revertir daños por xilófagos e intervenciones deficientes, así como aplicar medidas de reforzamiento estructural, responden a los criterios de autenticidad y mínima intervención con seguridad, que define acciones mínimas necesarias para conservar adecuadamente frente a los agentes de riesgo principales.

Se realizó el desarme de la estructura y se solucionó la falta de vinculación de la armadura a la estructura de muros de piedra, mediante la restitución de la viga arrocabe\*, elaborada en madera manicillo de 5x5", fijada a la cumbre de los muros por estacas de madera manicillo de 3x3". Los pares de la armadura se fijan a la viga arrocabe con ensamble y fijación de clavos. Se recuperó la mayor cantidad de piezas de pino Oregón original que no presentaba daños por xilófagos. Los pares dañados y no originales, fueron reemplazados por pares de madera manicillo, con mismas dimensiones, siendo debidamente identificados.

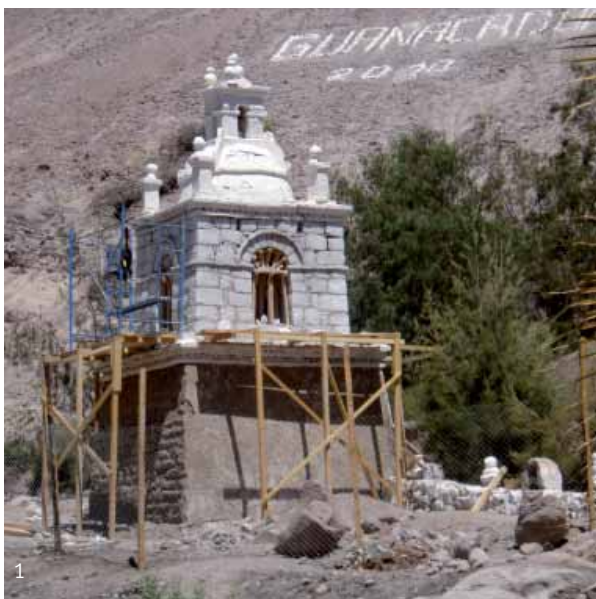
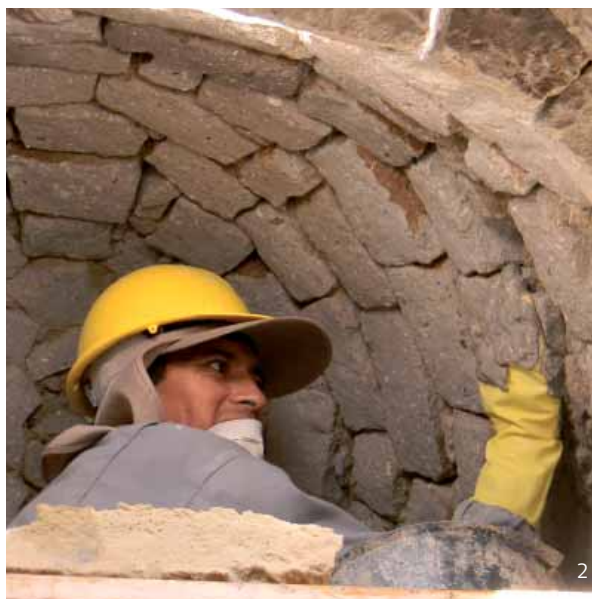
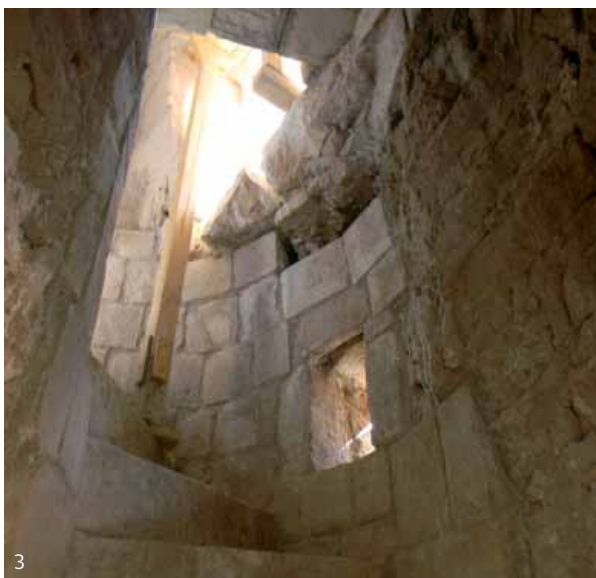
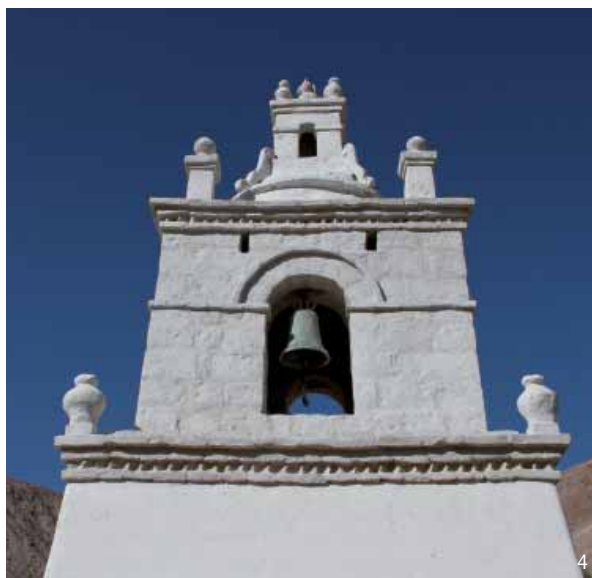
1 y 2. Trabajos de restauración en la torre campanario.  
3. Interior de la torre campanario restaurada. 4. Exterior de la torre campanario restaurada.

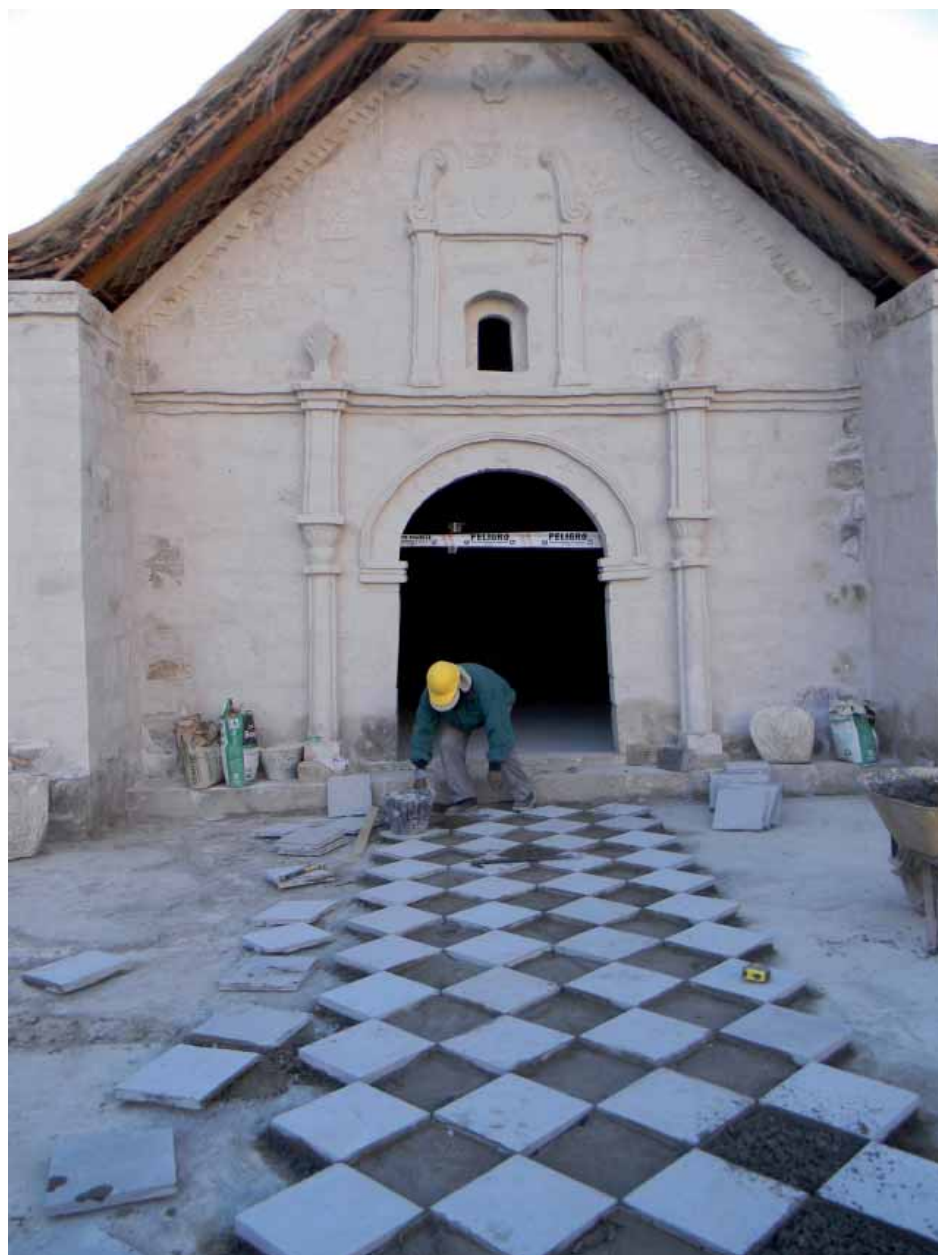
Trabajos en atrio del templo.

El atrio del templo es parte del conjunto ceremonial católico-andino del poblado y muestra de la asimilación por parte de la liturgia católica del culto al aire libre practicado por la cultura aymara. El atrio es el lugar en donde se reúne la comunidad para la celebración de las fiestas, procesiones y “costumbres”. Con el objetivo de dar a este espacio el realce que se merece, se restauró el muro perimetral del atrio y se pavimentó todo el perímetro de la iglesia con piedra de canteras locales, sistema que funciona también como sistema de drenaje de aguas lluvia, para evitar daños por acción de humedad en base de los muros. Se utilizaron morteros de cal con un bajo porcentaje de cemento. El calvario miserere también fue restaurado.

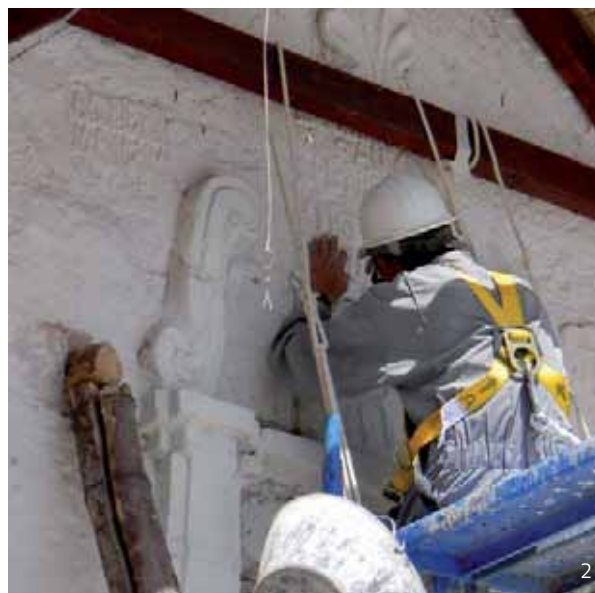
2

Trabajos de restauración. 1. Fabricación de adobes. 2. Liberación de estuco de cal en muro fachada. 3. Recolección de piedras en cantera cercana al pueblo. 4. Maestro canteando piedra en Escuela Taller.
